## 1900년대 초반의 기록사진과 디지털 카메라 사진분석을 활용한 광화문 앞 해치상의 원위치 추정

### Estimation of the Original Location of *Haechi* (*Haetae*) Statues in Front of Gwanghwamun Gate Using Archival Photos from Early 1900s and Newly Taken Photos by Image Analysis

Journal of Conservation Science  
2021;37(5):491-504

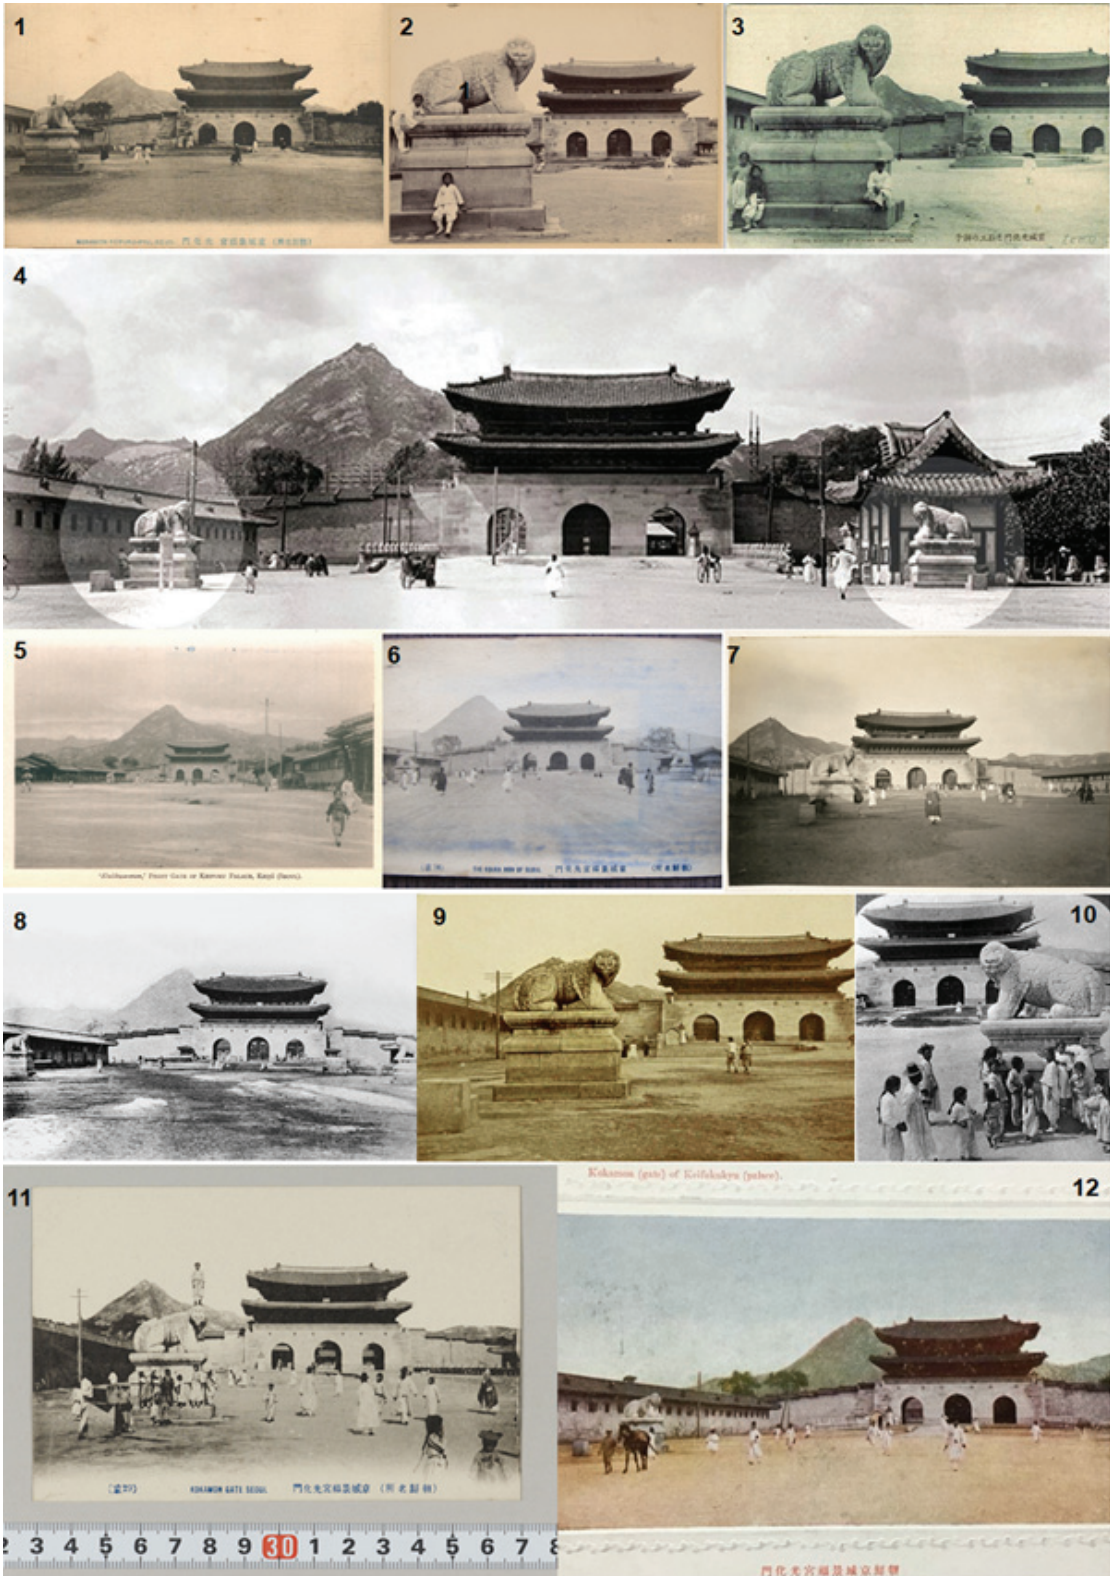
Figure 3. Various archival photos of Gwanghwamun Gate and Haechi (Stone Lion) Statues (Sources omitted for convenience).

산, 광화문, 해치상이 모두 담겨 있는 기록사진을 선정하는 작업을 시행하였다. 사진은 주로 일제 강점기에 조선 경성(京城, 현재의 서울)의 명승지를 알리는 우편엽서 형식의 것이 많았으며 일부는 관광객 또는 학교 수학여행 등의 앨범으로 인터넷에 소개된 것들이었다. Figure 3에 광화문과 해치상이 촬영된 다양한 기록사진들을 예시하였다. 해상도가 낮아 검토에 부적합하다고 판단되는 사진은 대상에서 제외하였다. 또한 한 쪽의 해치상만 촬영되어 있는 사진과 해치상과 너무 가까운 거리에서 촬영하여 해치상이 지나치게 크게 촬영되고 북악산과 광화문이 너무 작게 촬영된 사진도 분석대상에서 제외하였다. Figure 3의 여러 사진 중에서 4번 사진의 해치상이 비교적 좌우 대칭이고 북악산과 광화문의 크기도 적당한 구도로 촬영되어 있어 국립중앙박물관으로부터 원판 이미지 Figure 4

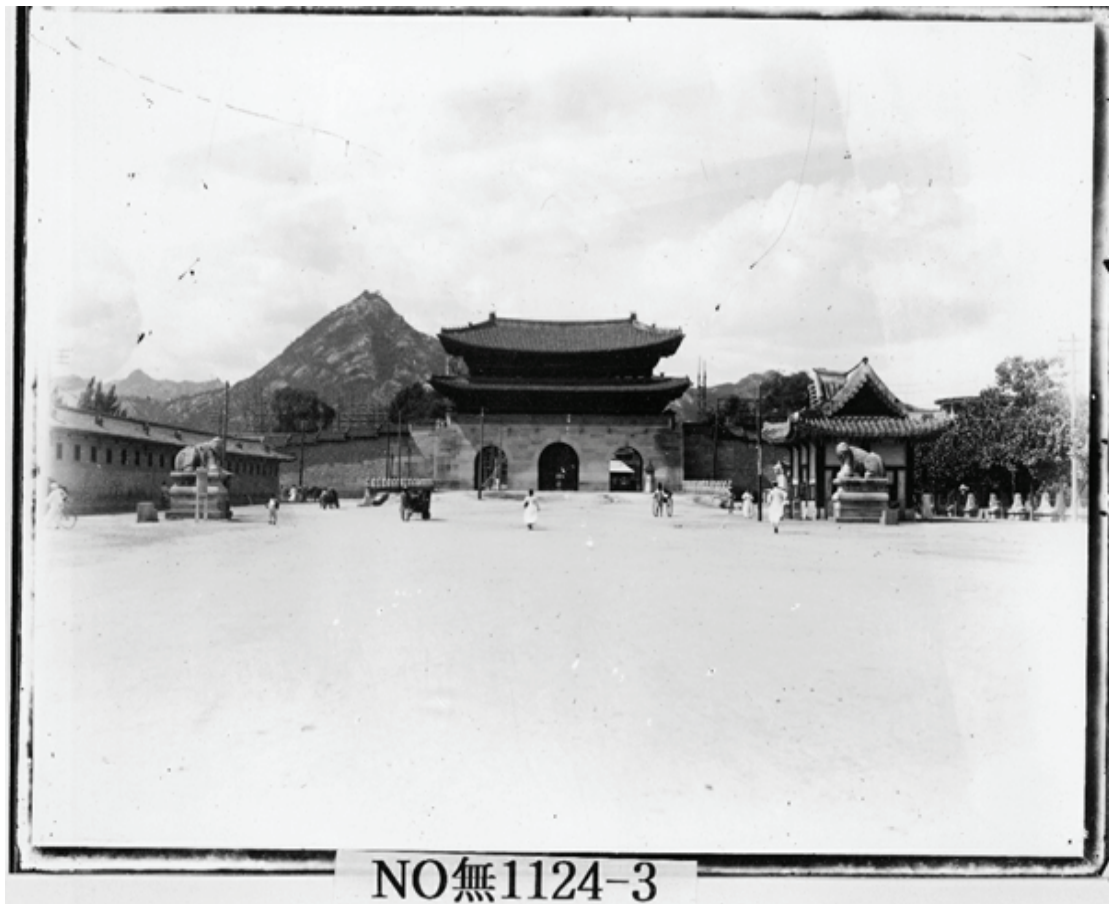
**Figure 4.** An archival photograph of a glass plate taken in the early 1900s used for comparison with the present day Gwanghwamun Gate and *Haechi* (Stone Lion) Statues (Source: National Museum of Korea, 2007).

를 제공받아 사용하였다(National Museum of Korea, 2007). Figure 4의 광화문과 한 쌍의 해치상의 모습이 잘 나타난 사진은 1900년대 초에 대형 대각선 길이 150 mm의 유리 건판(乾板)에 고해상도로 촬영된 것으로 Figure 2의 조선 고적도보의 ‘경복궁배치도’가 그려지기 전인 1930년 이전에 촬영된 것이 확실해 보인다. 기록사진의 구도로 보아 현재의 광화문광장에서도 거의 비슷한 구도로 사진을 촬영할 수 있을 것으로 판단되었다.

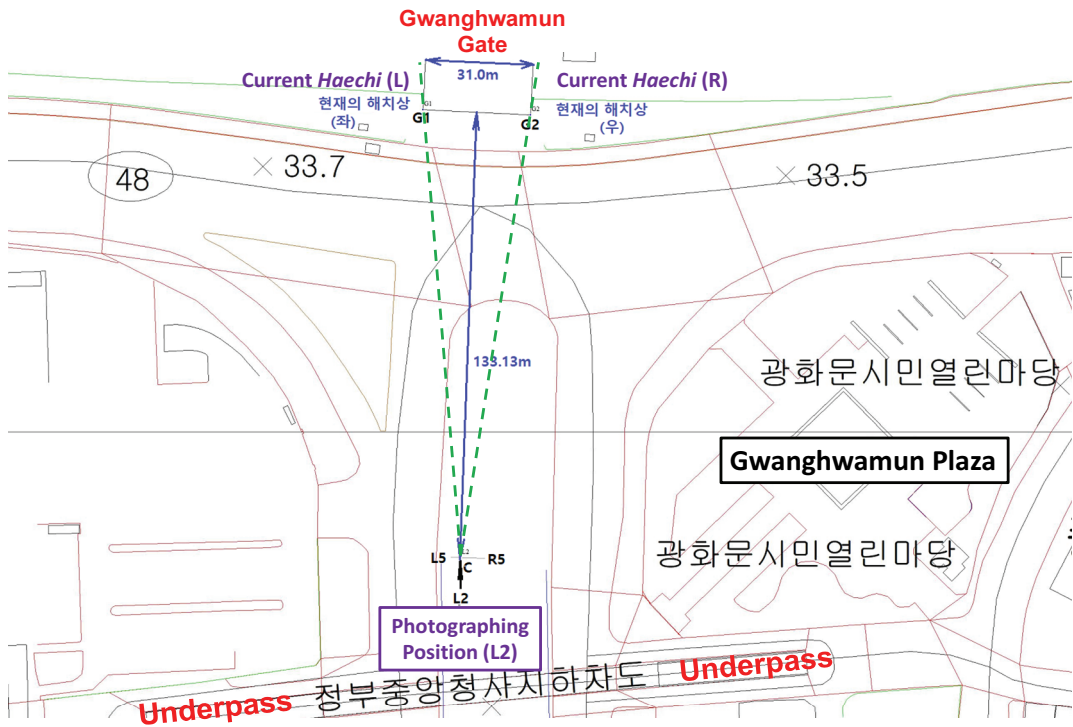
Figure 6. Matching the width of Gwanghwamun Gate in the superimposed photo at step ③ to the green line extending from the photographing point to the left and right widths G1 and G2 of Gwanghwamun Gate and determine the original position of *Haechi* statues by placing the archived photo at the estimated distance from the photographing point.

⑤ 촬영지점으로부터 광화문의 좌우 폭 G1, G2와 연장하는 녹색점선에 ③에서 합성한 사진 속 광화문의 폭을 일치시키고 앞에서 구한 이격거리에 위치시켜 해치상의 원위치를 구한다(Figure 6).

화문쪽에 가까워질수록(D<sub>GH</sub>가 작아질수록) 사진상의 해치상의 크기는 작아져 보이고 해치상의 원위치보다 촬영 위치에 가까워질수록(D<sub>HP</sub>가 작아질수록) 해치상의 크기는 기록사진상의 해치상의 크기보다 크게 보이게 된다. 기단을 포함하여 약 3.6 m 높이의 해치상이 기록사진상의 해치상의 크기로 촬영되기 위한 거리를 토목공학에서 미지의 거리, 각도, 높이의 측정과 계산에 사용하는 삼각 측량법을 이용하여 계산하면 해치상의 원위치를 구할 수 있다. 그리고 사진촬영지점(L2)으로부터 해치의 원위치 각도는 앞에서 설명한 Figure 6의 방법에 의하여 녹색 점선과 56.9 m의 반원과의 관계를 통해서 구하였으며 동-서 해치상의 이격거리는 29.5 m이다(Figure 11).

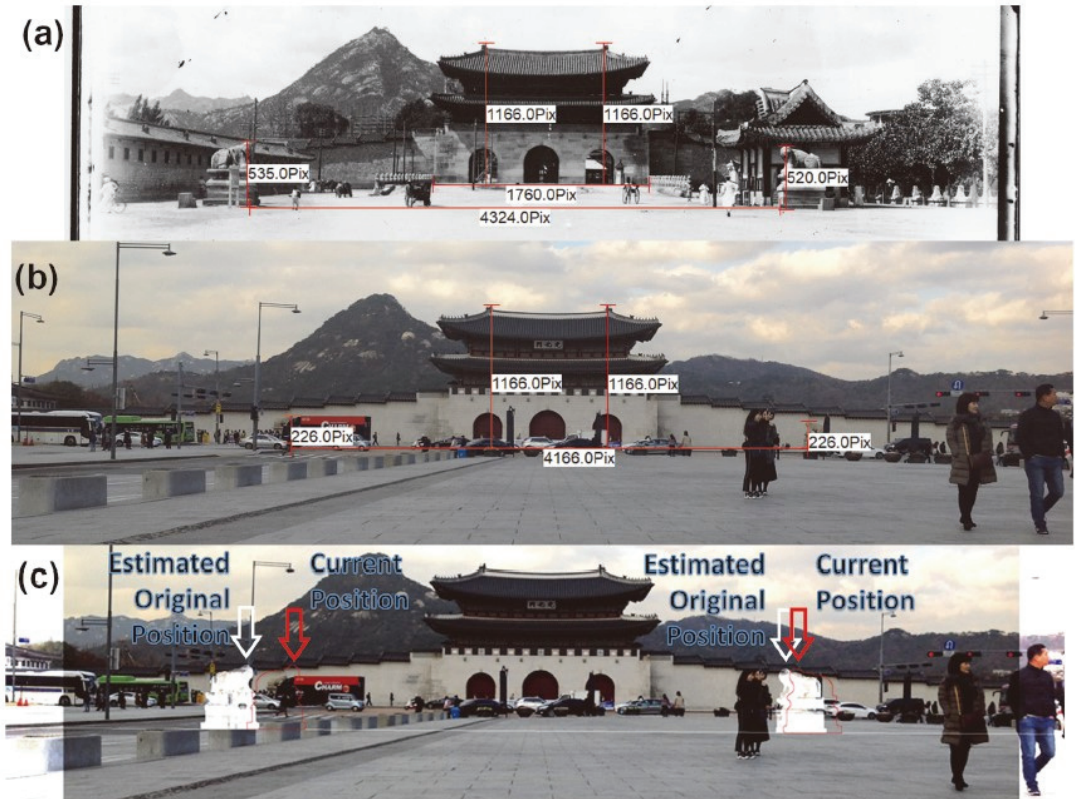
Figure 9. (a) A photograph showing both *Haechi* (Stone Lion) statues in the archival photo (top), (b) a recently taken photo, and (c) the extracted *Haechi* images from the archival photo superimposed on the recently taken photo by aligning with the skyline (Gwanghwamun Gate and Mountains on the background).

해치상의 원위치는 이미지분석 소프트웨어(PicMan)를 사용하여 선정된 기록사진으로부터 북악산, 광화문, 해치상의 윤곽을 추출하여 기록사진과 구도가 가장 유사하게 촬영된 현장사진을 겹쳐서 해치상이 이전되기 전의 위치를 현장에서 촬영된 사진 상에 표시하는 방법으로 추정하였다. Figure 9에는 1900년대 초반에 촬영된 기록사진과 최근에 촬영한 사진을 비교하기 쉽게 축척과 중심축을 맞추어 배치하고 두 사진을 겹쳐서 해치상의 원위치를 쉽게 추정할 수 있도록 표현한 사진을 실었다. 기록사진상에서의 광화문의 지상으로부터의 높이에 해당하는 길이(화소수)와 해치상의 지상으로부터의 높이에 해당하는 길이(화소수)를 측정할 값과 기록사진과 같은 구도로 촬영한 사진의 촬영위치(L2)로부터 광화문 중앙문까지의 거리(D<sub>GP</sub>) 131.13 m를 바탕으로 촬영위치로부터 해치상의 원위치까지의 평균거리(D<sub>HP</sub>)는 식 2)에 의하여 56.9 m로 계산되었다(Figure 10). 해치상이 촬영위치로부터 멀어져 광

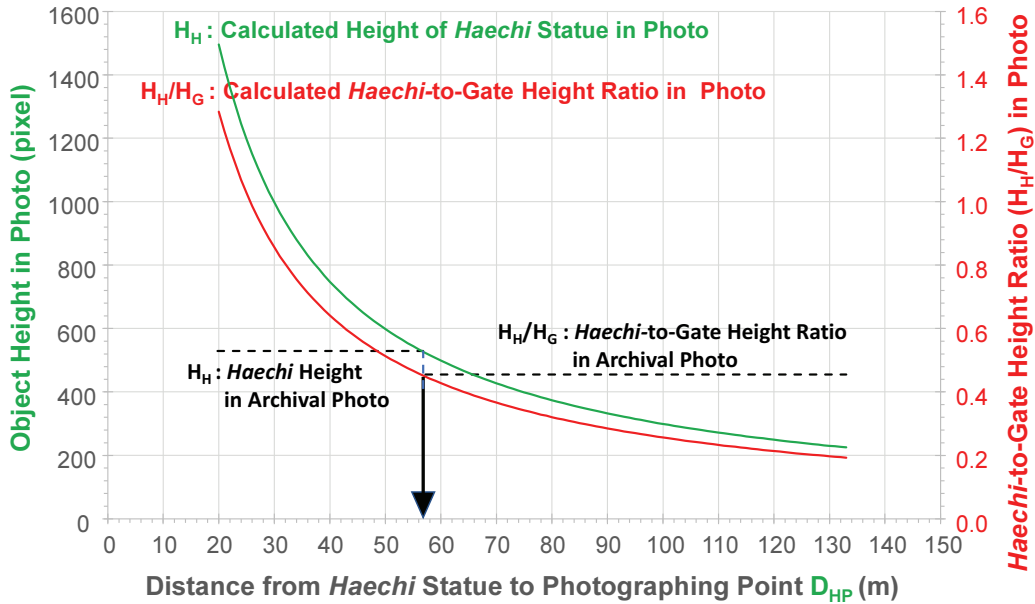
Figure 10. Projected height of Haechi statue relative to the Gwanghwamun Gate in the photograph as a function of distance from Haechi statue to photographing point ( $D_{HP}$ ).

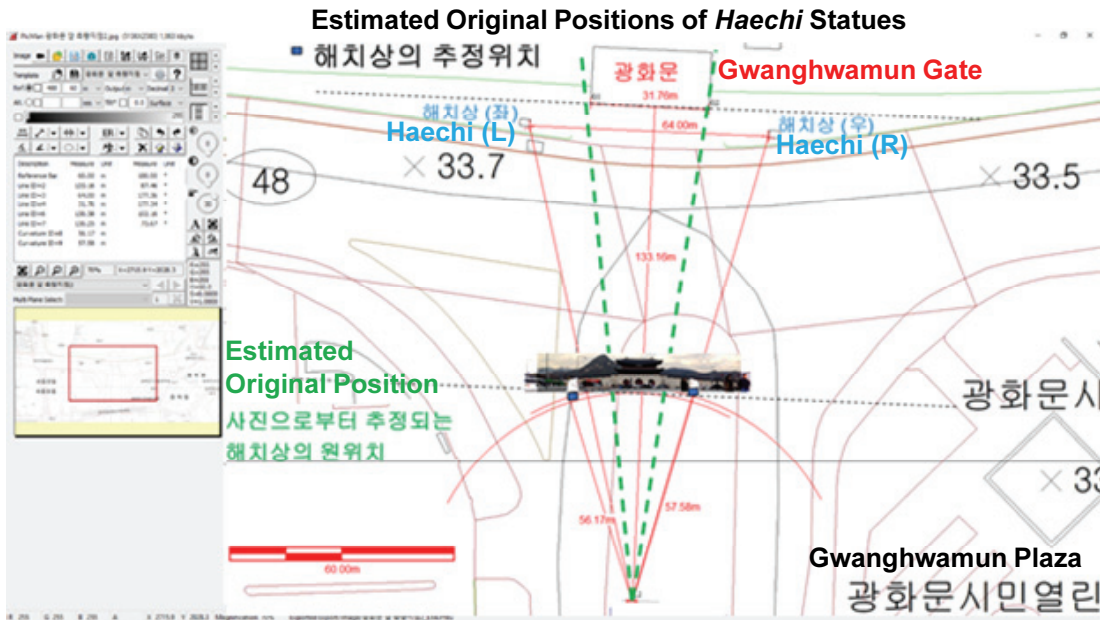
Figure 11. A screen capture image of image analysis software (PicMan) under estimation of the original location of Haechi (Stone Lion) statues by placing reduced an archival photograph on the map of the current (Summer 2019) Gwanghwamun Gate Plaza.
